# **CÉLINE ÉLLIOTT ET AL. C. VILLE DE TERREBONNE ET AL. PLAN D'INTERVENTION**

**ÉTAPE 2 : ÉVALUATION ENVIRONNEMENTALE DE SITE**

**SOMMAIRE DES RÉSULTATS**

Le 19 décembre 2018

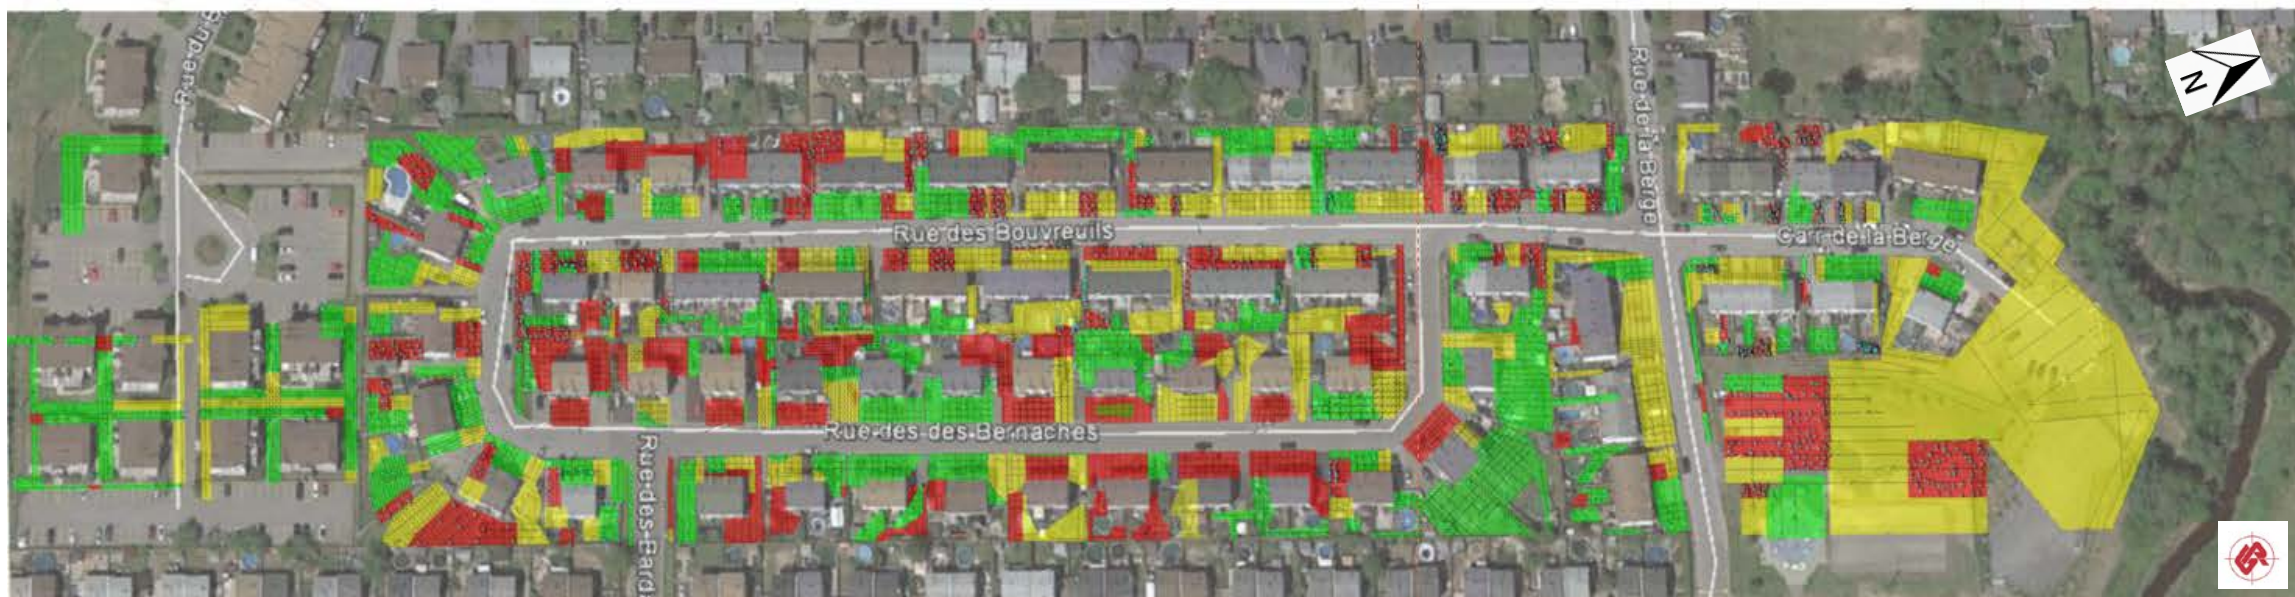
- Grande zone gazonnée au Nord-Est montrant une forte atténuation du signal du géoradar
- Épaisseurs de remblai allant jusqu'à plus de 2,5 m estimées - profondeurs surestimées par rapport à celles observées dans les tranchées d'exploration

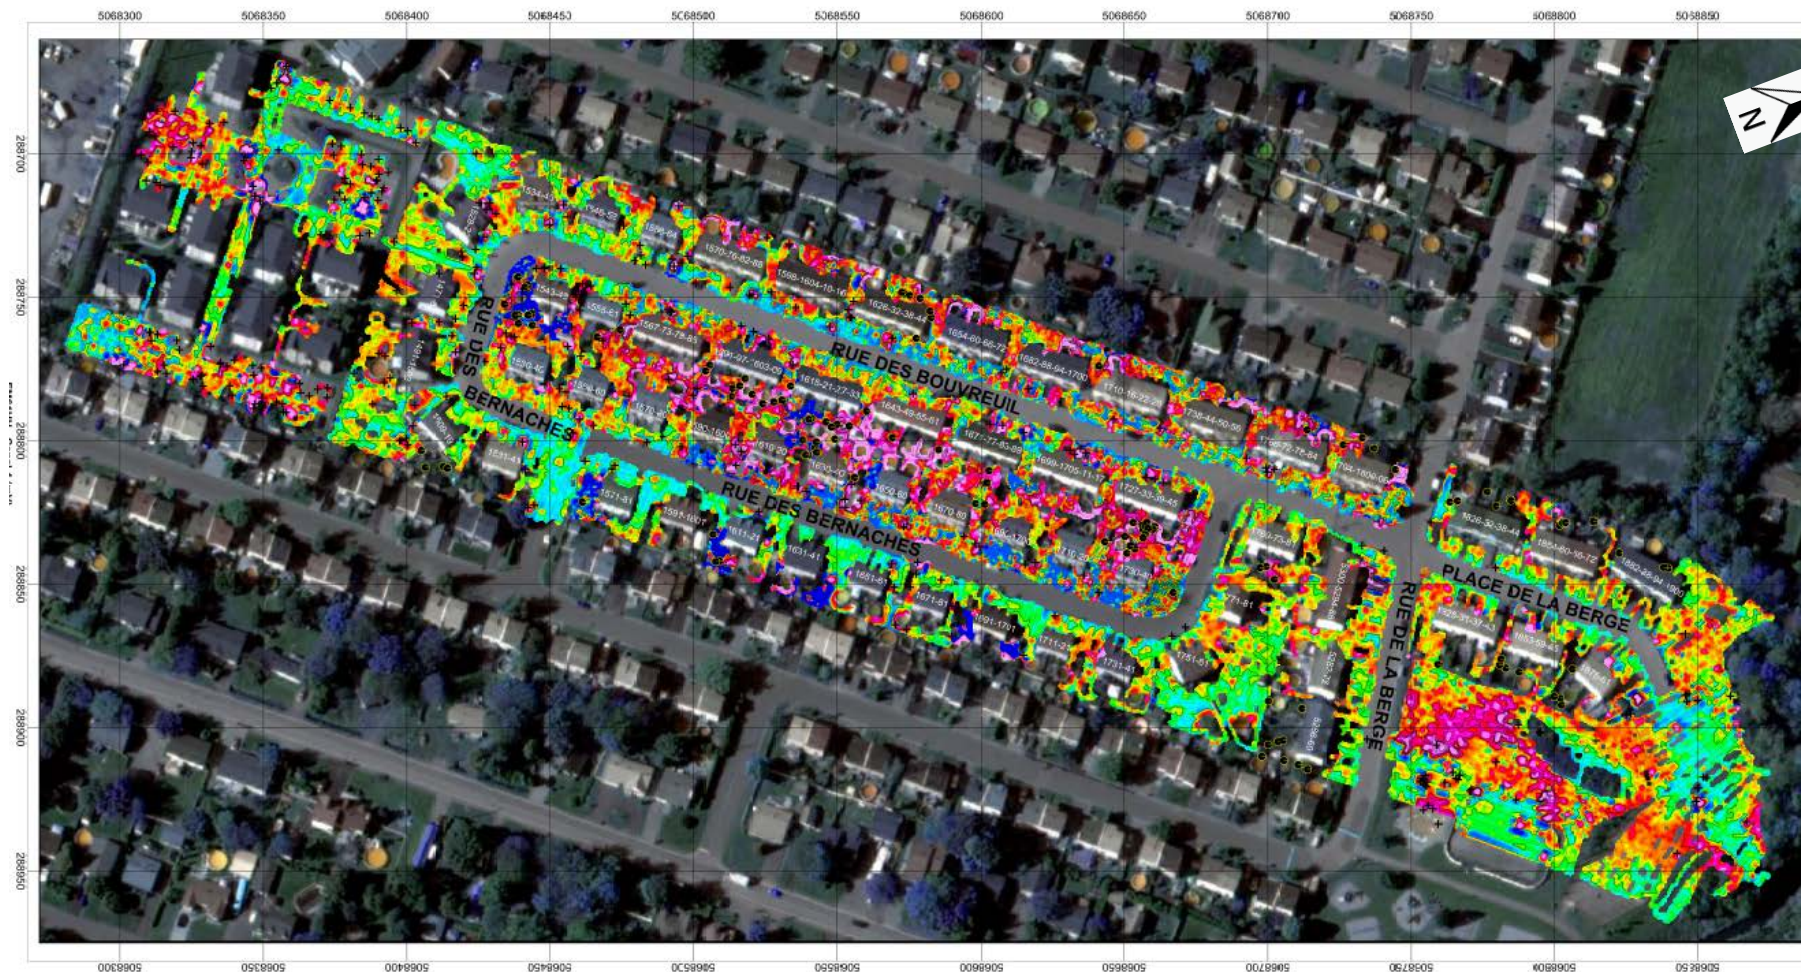
- Nombreuses anomalies sont illustrées dans la carte de contour (réponse mV élevée ou point ponctuel)
- Interprétation :
  - Certaines anomalies de faible étendue spatiale peuvent provenir d'un petit objet métallique proche de la surface.
  - Certaines anomalies plus larges peuvent indiquer un important objet métallique enfoui ou un amas de plusieurs objets métalliques.
  - Certaines anomalies proviennent d'objets en surface (exemple fréquent : piscines)

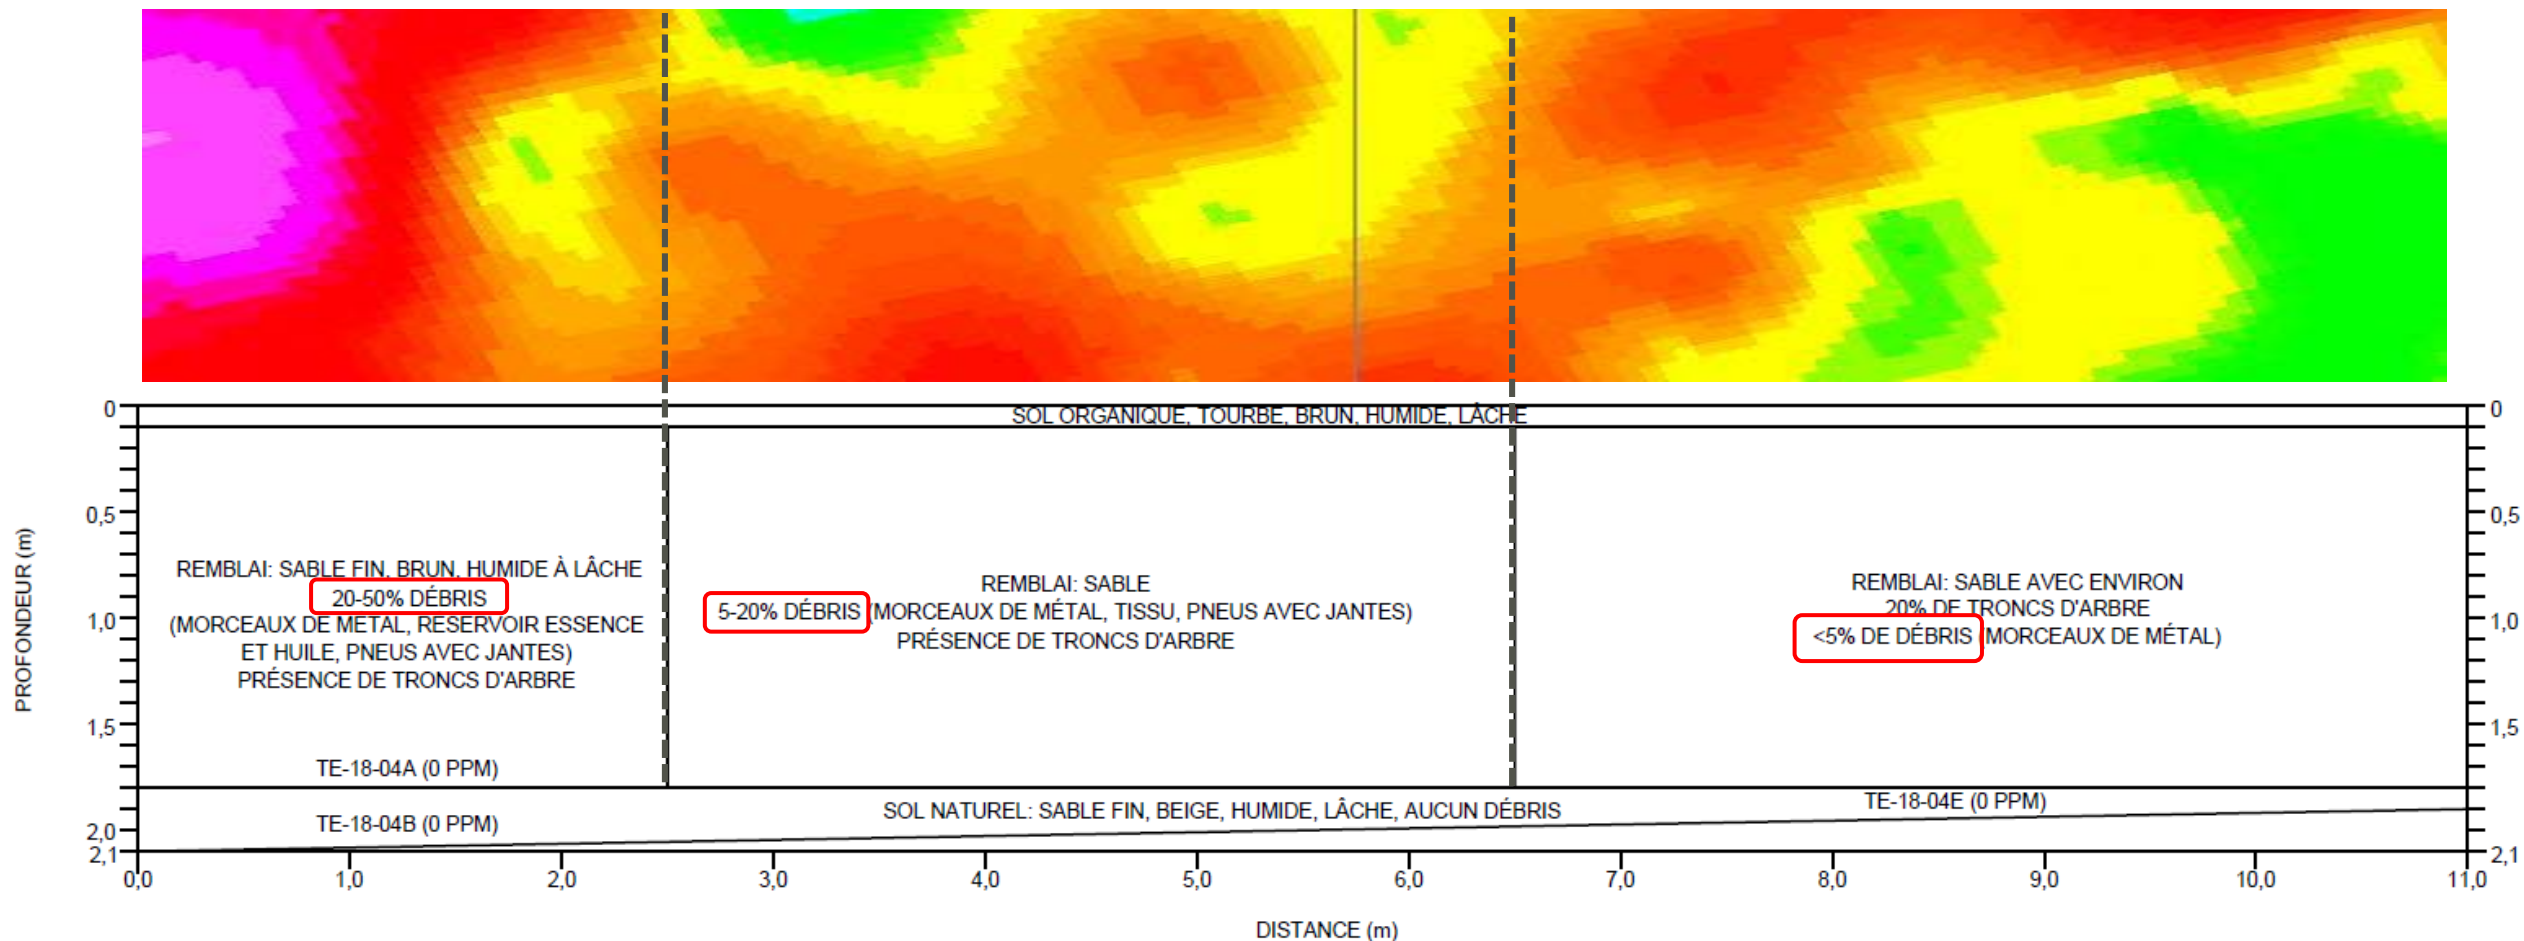
### Exemple d'anomalies et observations dans les tranchées d'exploration

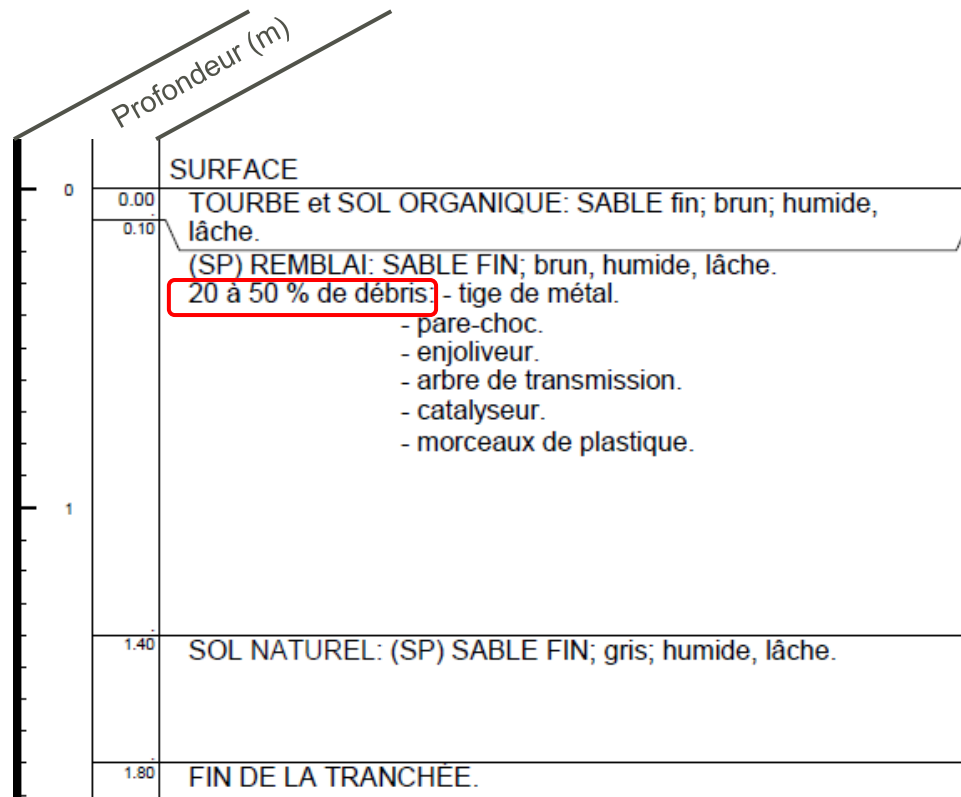
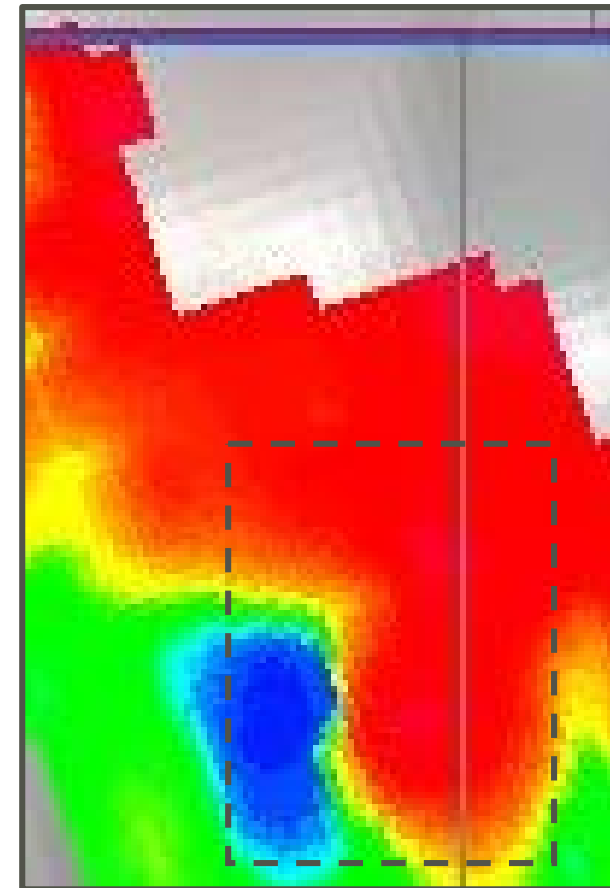
Limites approx.  
de l'excavation

Exemple d'anomalies et observations dans les tranchées d'exploration

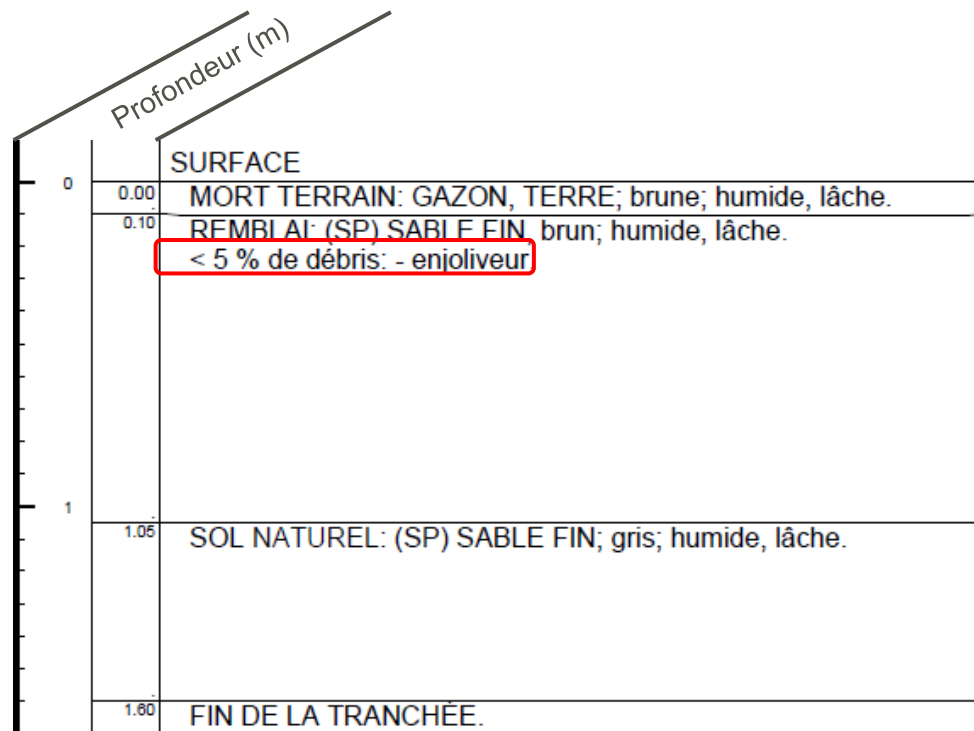
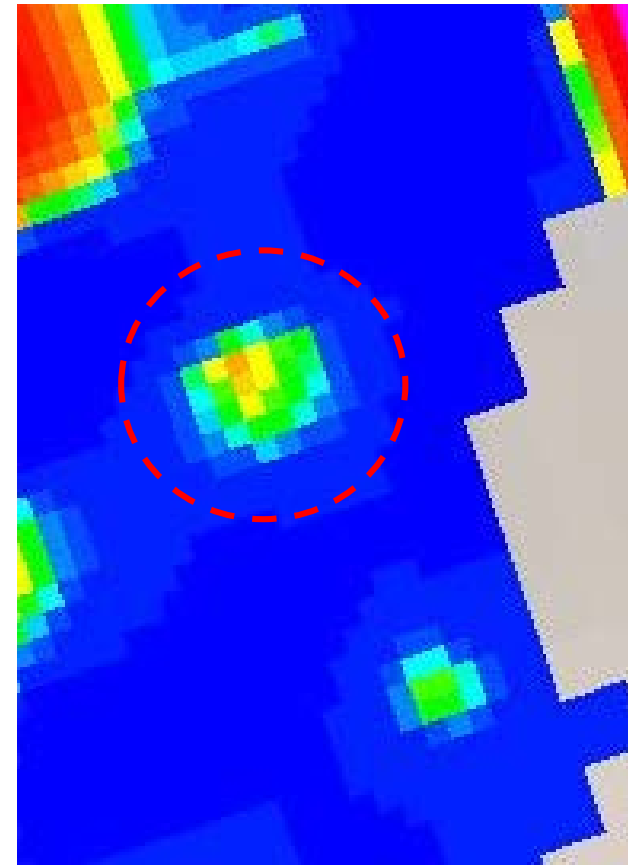
Limite approx.  
de l'excavation

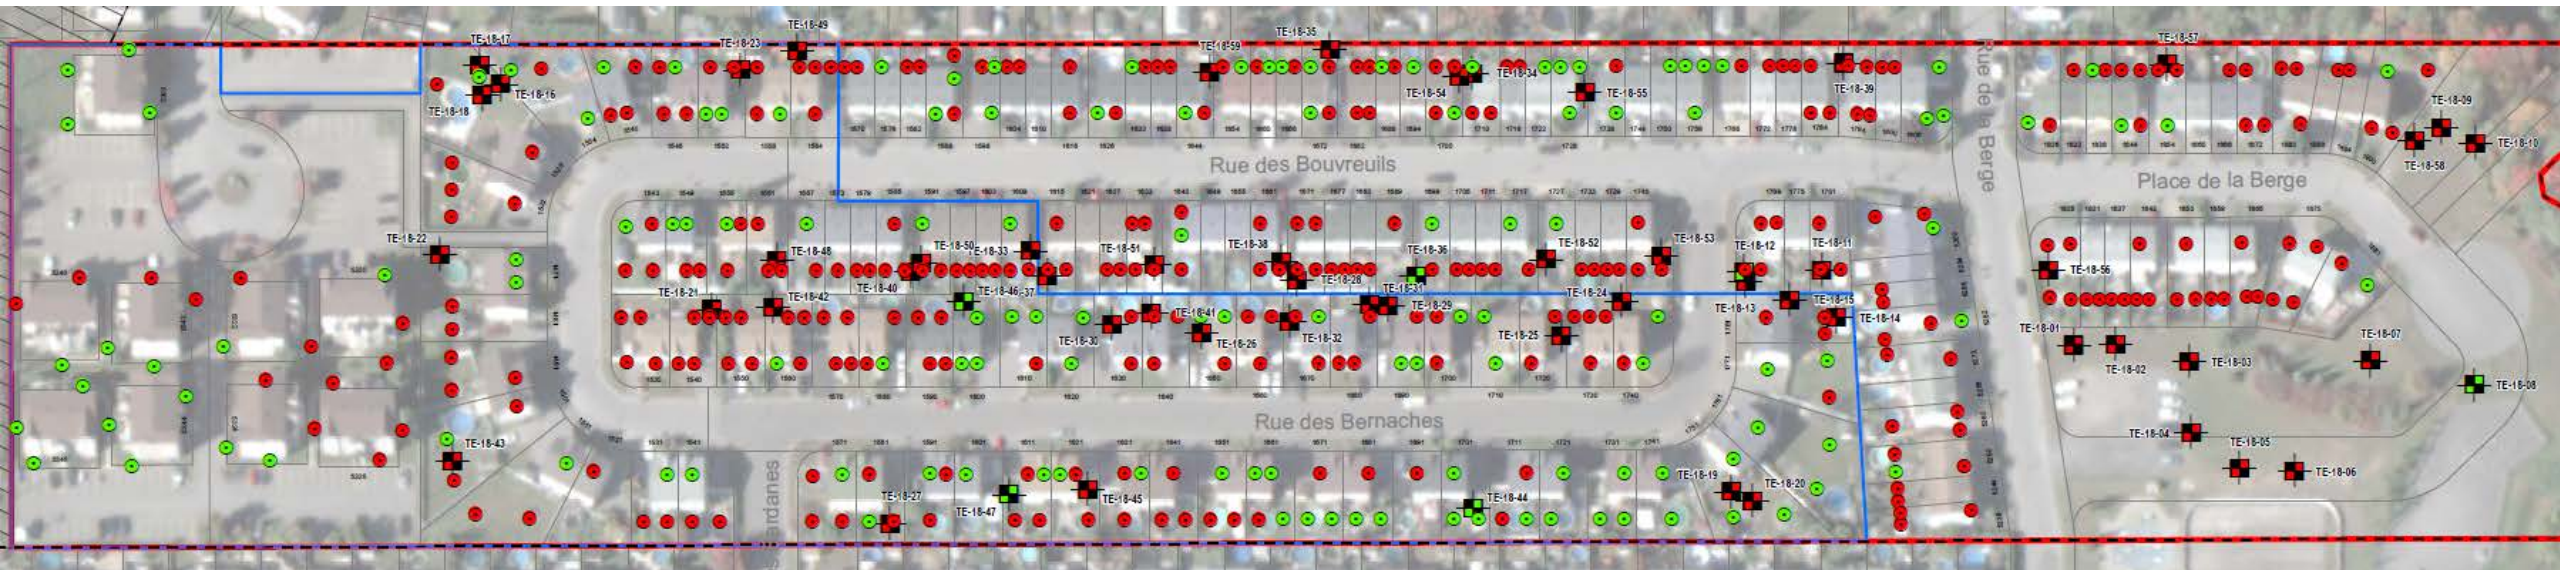
- Majoritairement des morceaux de verre, de métal ou de plastique
- 1 % à 40 % de la matrice du sondage
- Taille des débris:
  - majoritairement quelques millimètres jusqu'à quelques centimètres (moins de 10 cm)
  - Débris métalliques: morceaux de plus de 30 cm observés.
- Plusieurs débris catégorisés comme pouvant être tranchants observés dans 77 % des sondages présentant des débris.
- Aucun indice visuel ou olfactif de contamination n'a été observé dans les sols de surface.

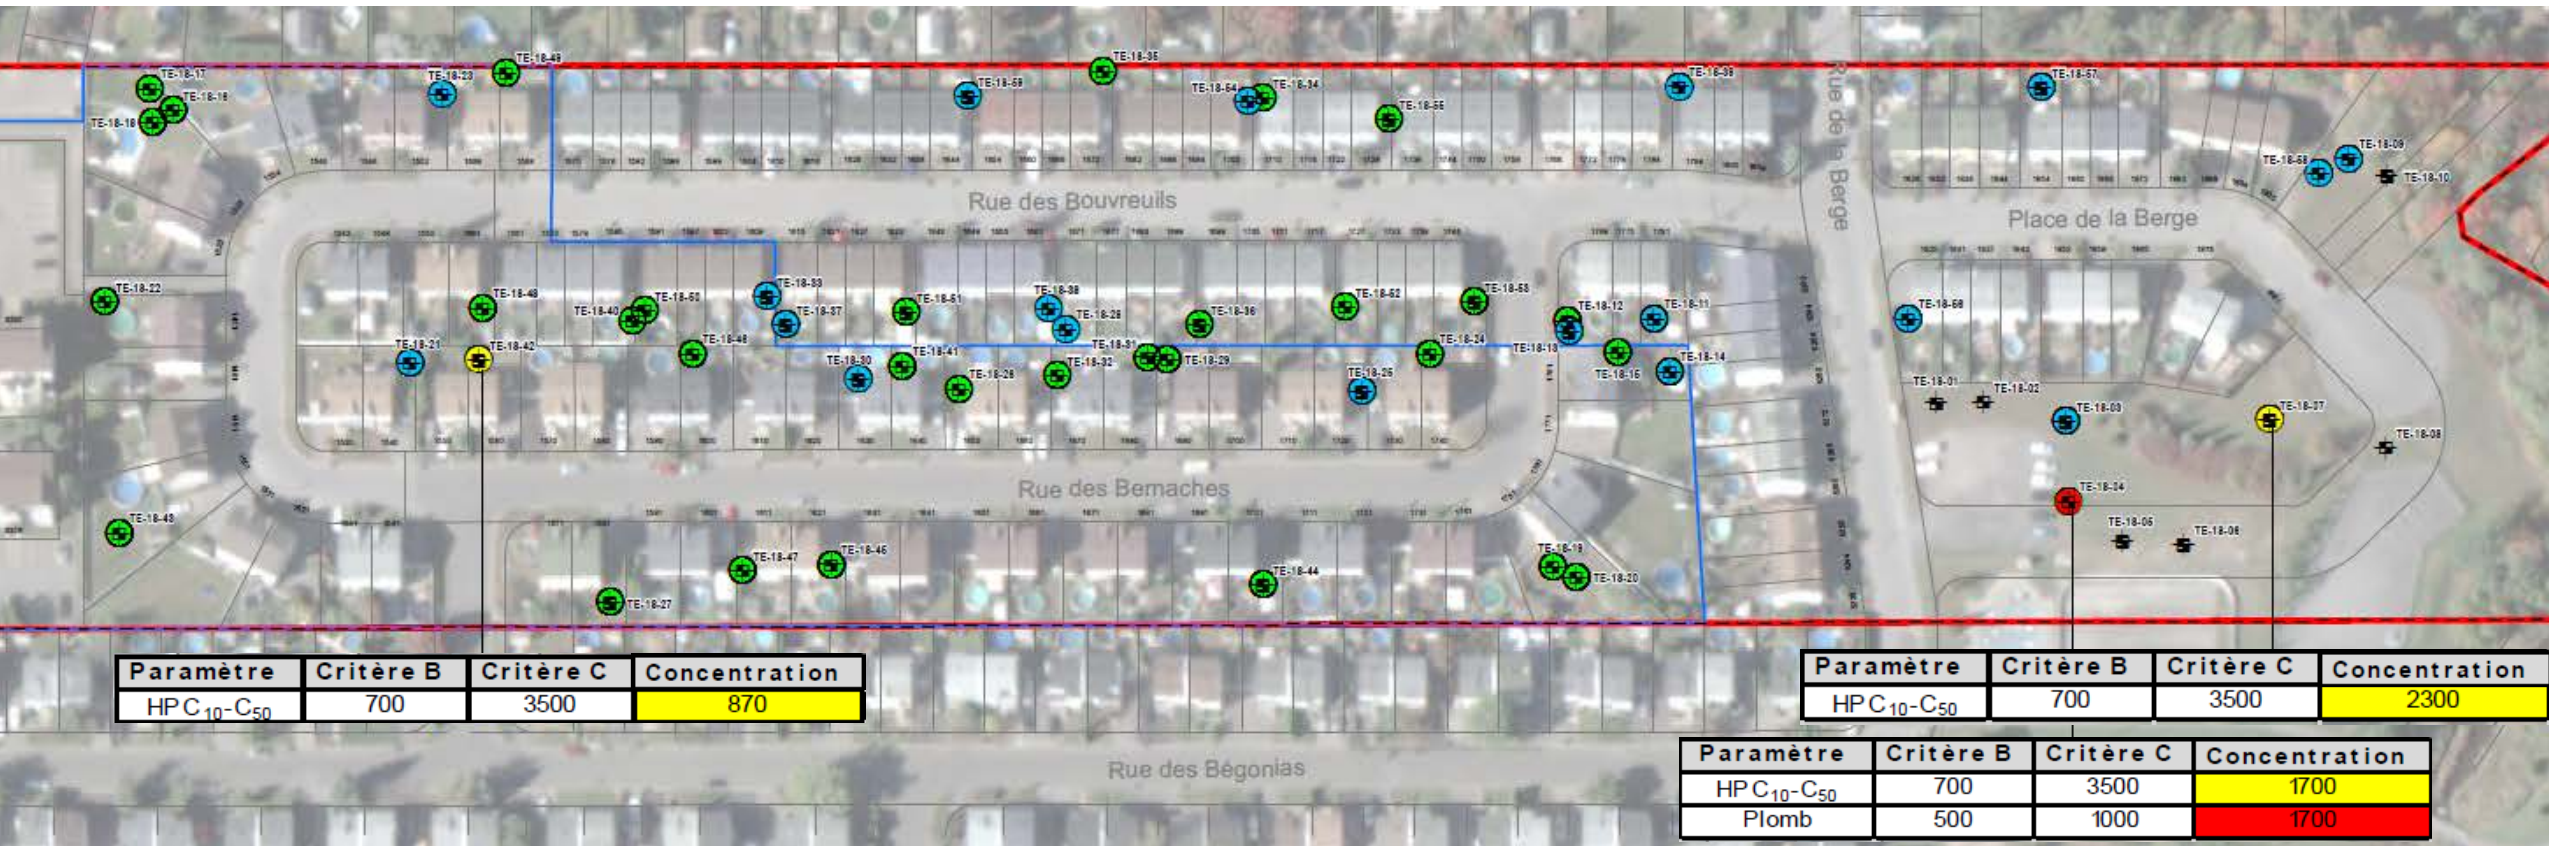
- Qualité des sols
  - 3 dépassements du critère B applicable sur 53 tranchées analysées

- Effectuer une investigation complémentaire pour évaluer l'étendue de la contamination ponctuelle en HP C10-C50 du cas particulier observé dans les sols;
- Évaluer la nécessité d'effectuer un suivi de la qualité des eaux souterraines à la limite du site en bordure du garage municipal et à l'aval du parc du Ruisseau;
- Effectuer des travaux d'investigation géotechnique supplémentaires aux neuf résidences ayant montré des fissures importantes;
- Procéder à l'étape 3 du plan d'intervention qui consiste à élaborer la stratégie de gestion des risques et des mesures d'atténuation, ce qui pourrait être inclus dans l'entente de règlement hors cour pour valoir pour le futur.

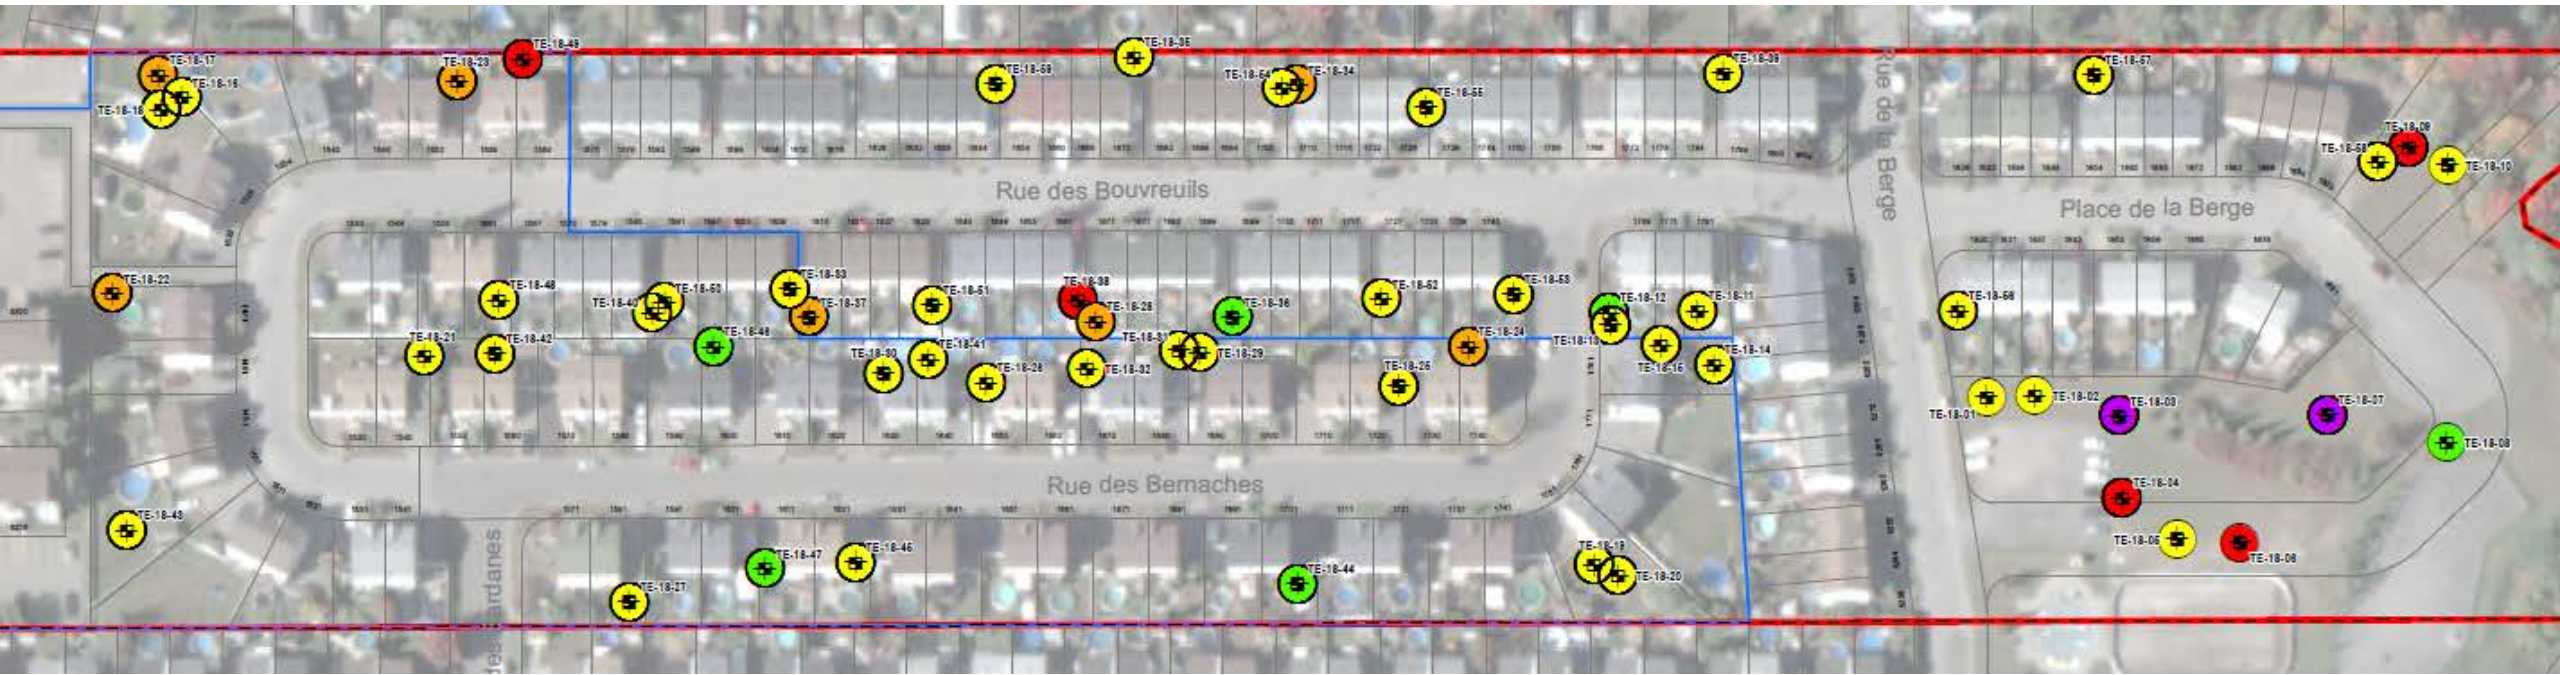
- Présence de débris

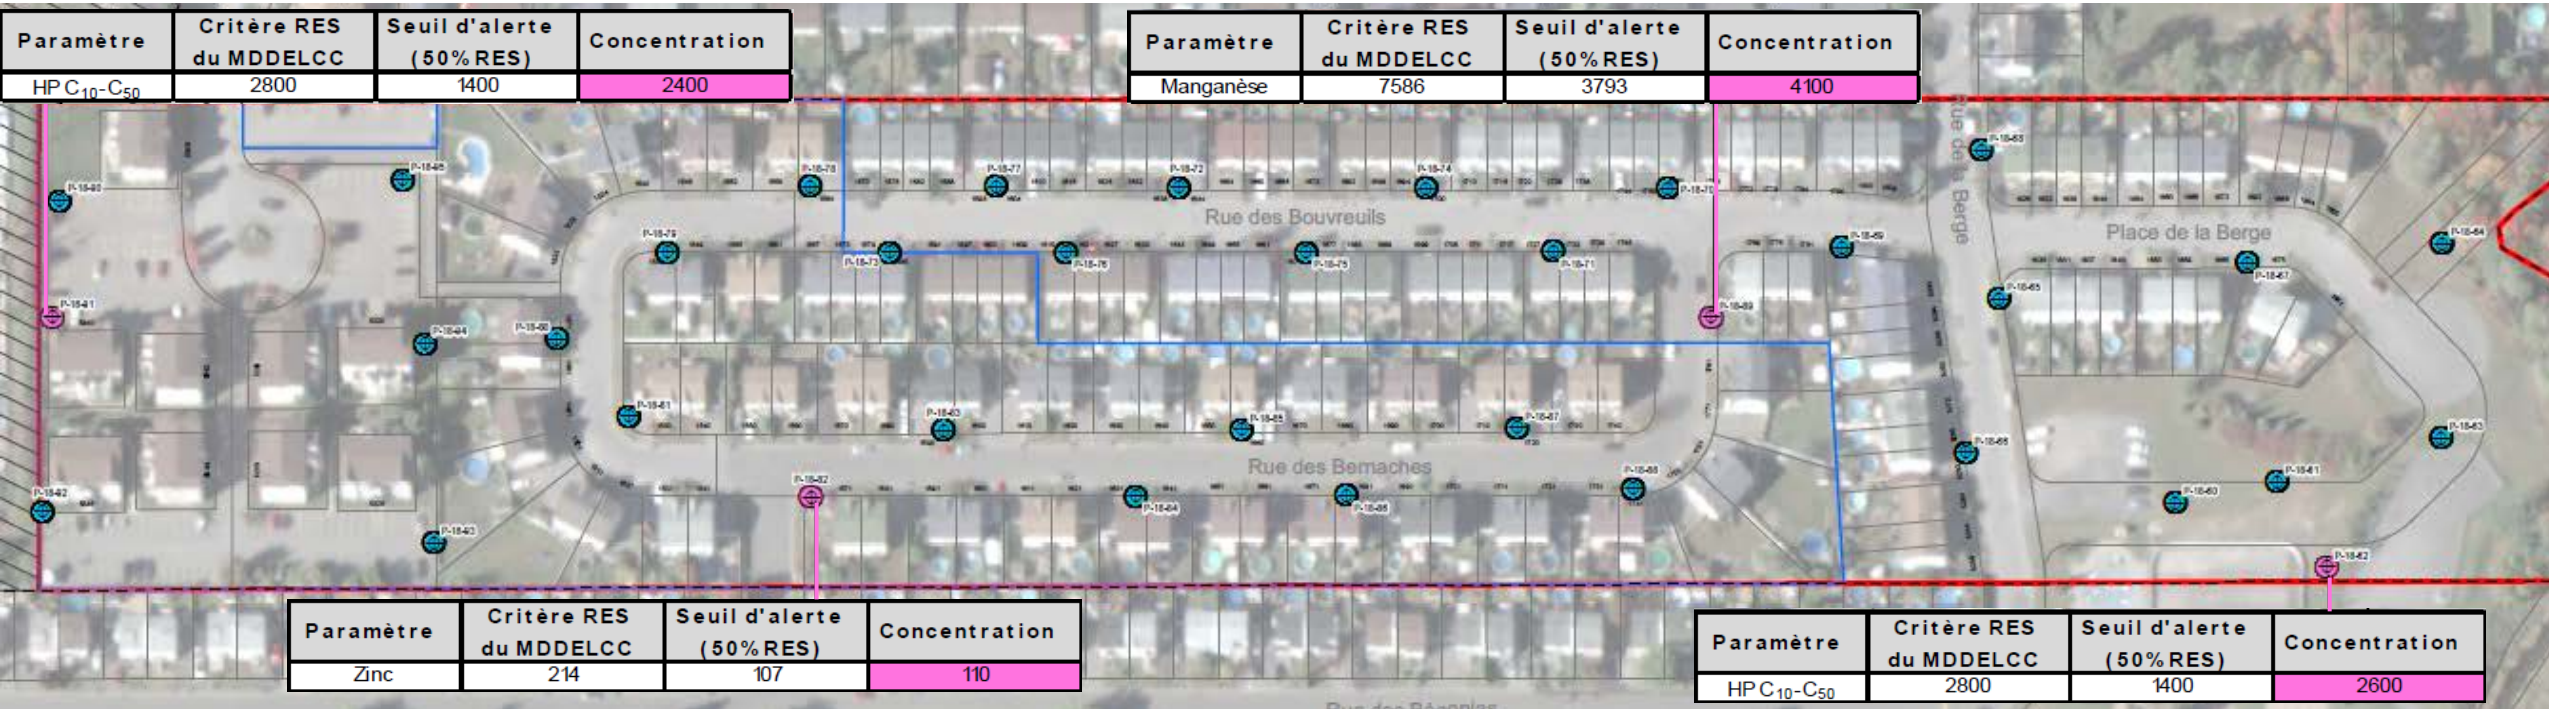
- Qualité de l'eau souterraine
  - Aucun dépassement du critère RES
  - 4 dépassements du seuil d'alerte de 50% du RES
