AVIS TECHNIQUE**DATE** 7 novembre 2019**No de référence** 012-1784198-ATF-Rev0**À** Me Jean-François Girard - DHC Avocats inc. et Me Lorraine Talbot - Talbot Kingsbury Avocats**DE** Denis Millette, Mike Z'Graggen
Golder Associés Ltée**ADRESSE COURRIEL** Denis_millette@golder.com**AVIS TECHNIQUE RELATIF À L'ÉVALUATION DES RISQUES À LA SANTÉ HUMAINE ET À L'ENVIRONNEMENT AINSI QU'À LA SÉCURITÉ RELIÉS À LA PRÉSENCE DE DÉBRIS D'AUTOMOBILES ENFOUIS SUR L'ANCIEN TERRAIN DE PIÈCES D'AUTO BRADY (1991) INC., TERREBONNE**

PROJET
AVIS TECHNIQUE RELATIF À L'ÉVALUATION DES RISQUES À LA SANTÉ HUMAINE ET À L'ENVIRONNEMENT ET À LA SÉCURITÉ LIÉS À LA PRÉSENCE DE DÉBRIS D'AUTOMOBILES ENFOUIS SUR L'ANCIEN TERRAIN DE PIÈCES D'AUTO BRADY (1991) INC., TERREBONNE

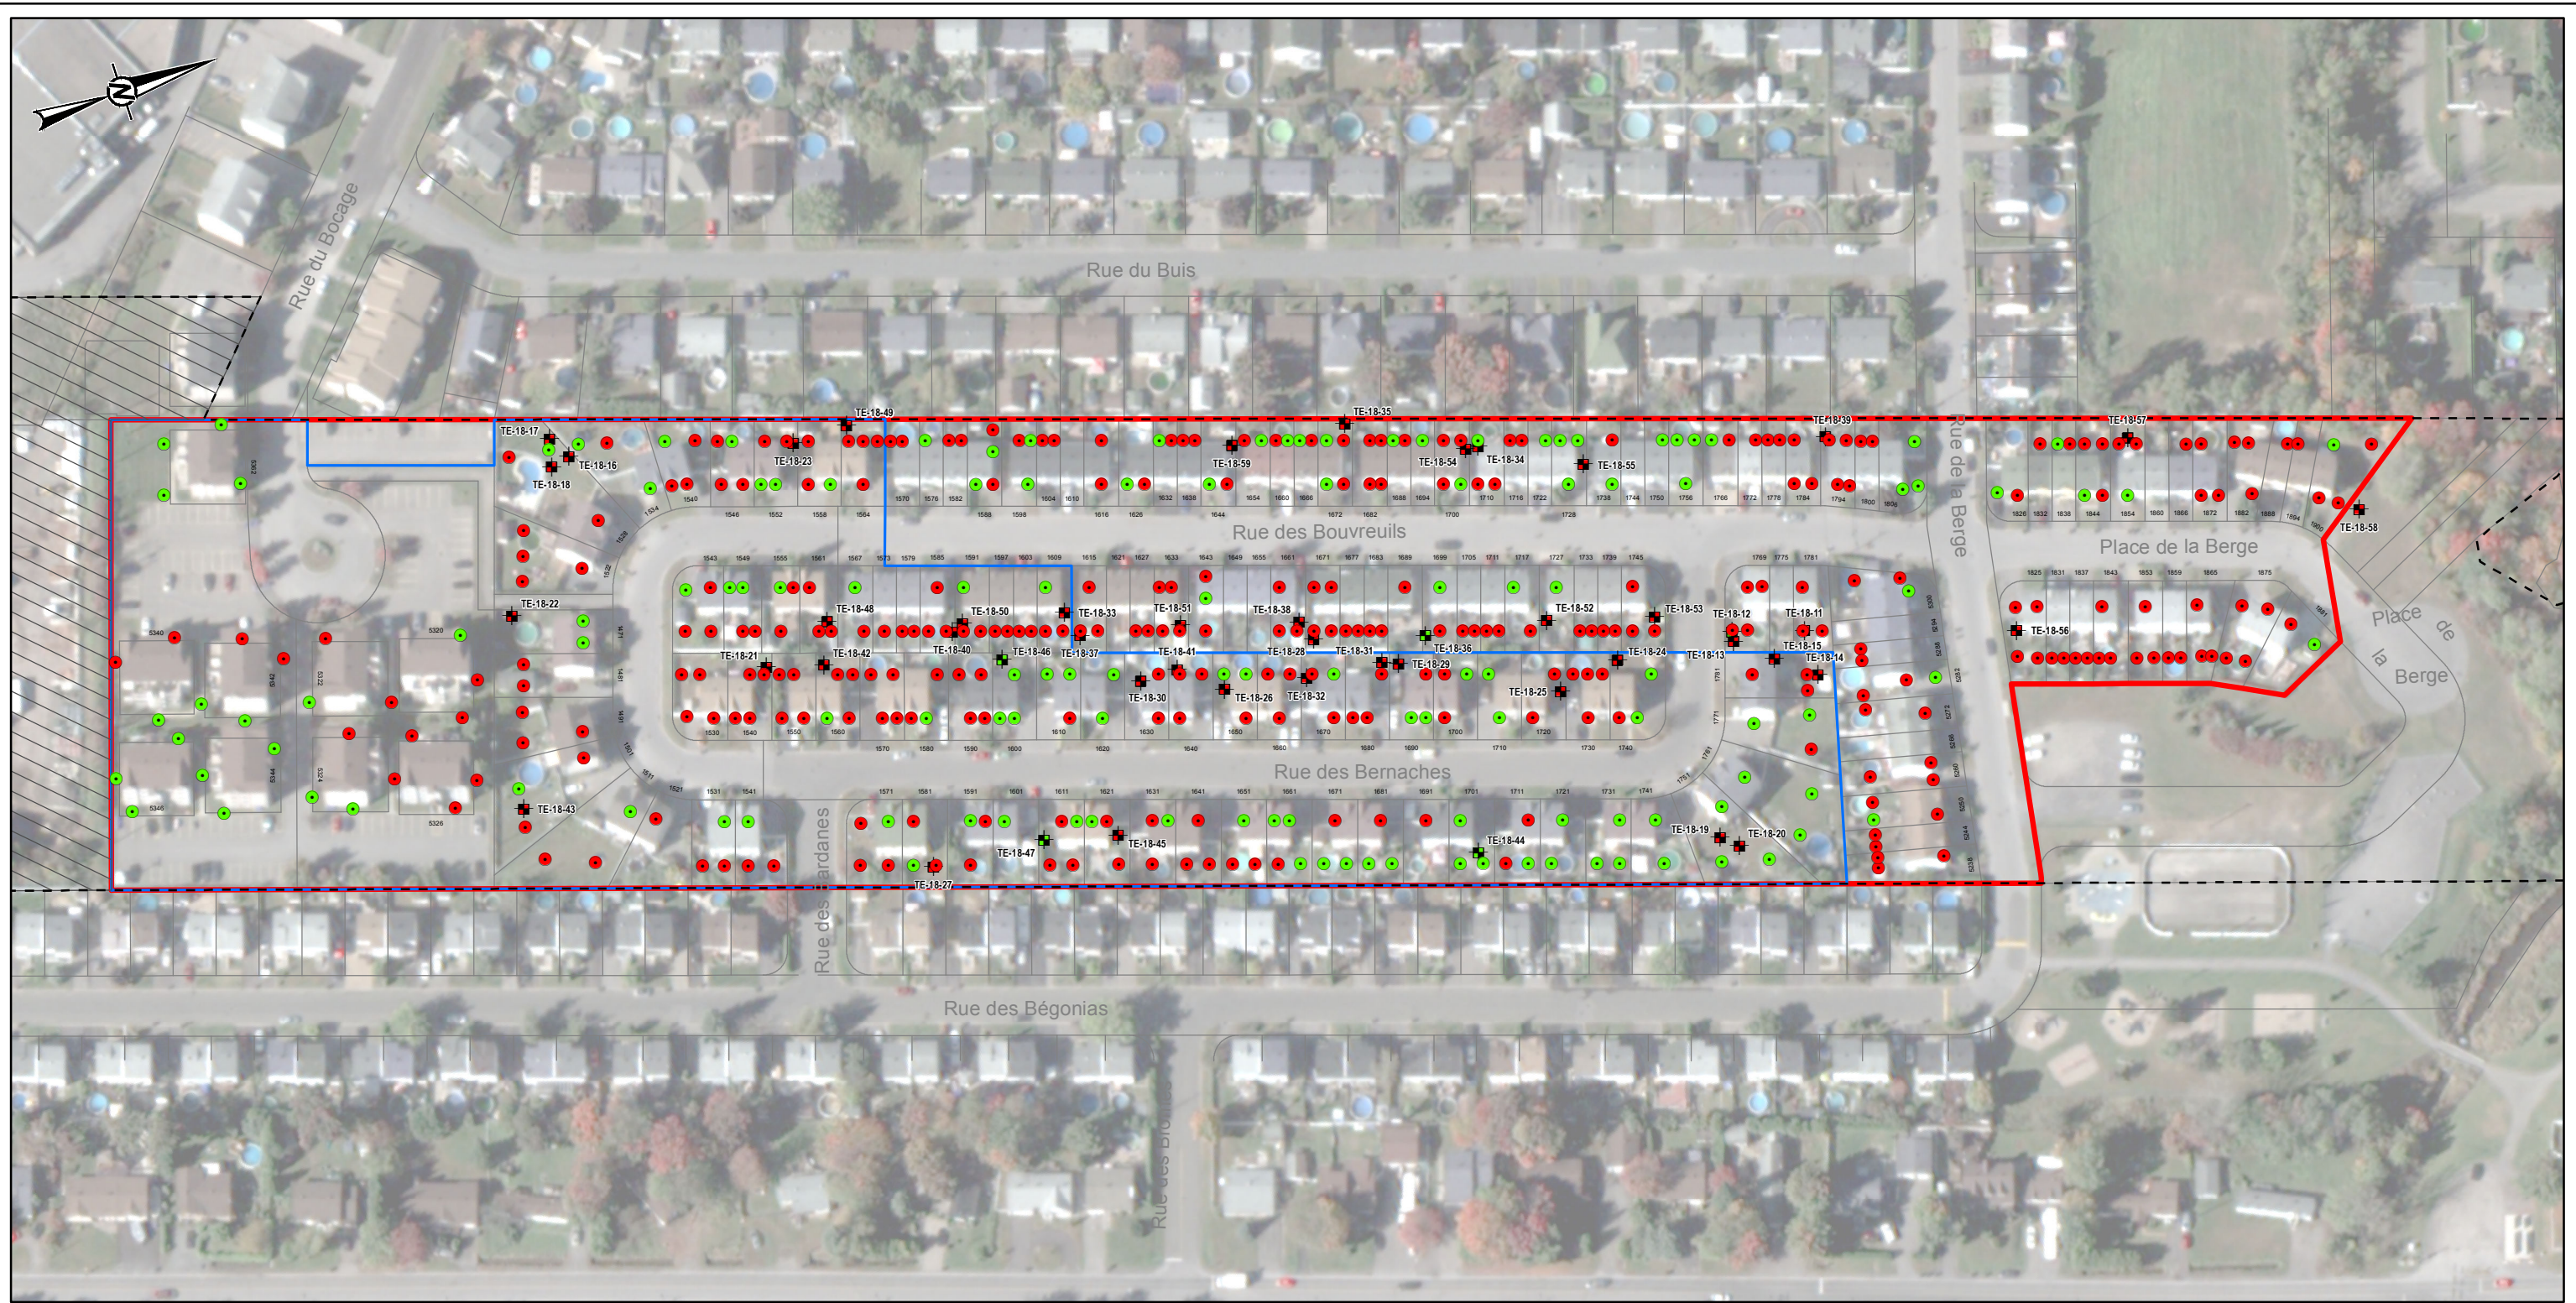
SOMMAIRE DE LA PRÉSENCE DE DÉBRIS DANS LES SONDAGES MANUELS ET LES TRANCHÉES D'EXPLORATION

Un total de 438 sondages manuels de surface (premiers 30 cm) a été réalisé et a permis de confirmer la présence des débris métalliques et de verre sur l'ensemble du site. Des débris ont été observés dans 304 sondages de surface, ce qui correspond à 69 % des sondages effectués. Sur les 152 propriétés sondées

(excluant les condos), des débris ont été observés dans au moins un des sondages de surface effectués sur 136 propriétés, soit 89 % des propriétés. Seulement 16 propriétés présentaient des sondages tous exempts de débris de surface. Dans le secteur des condos, sur les 30 sondages réalisés, 13 présentaient des débris en surface, soit dans 43 % des sondages. Les observations visuelles des sols de surface ont également révélé que plus de 70 % des débris pourraient être considérés comme étant tranchants.

Des tranchées d'exploration ont également été réalisées sur l'ensemble du site. Une épaisseur moyenne de 1 m de remblai a été observée dans les tranchées réalisées dans les arrière-cours des résidences. La profondeur maximale de remblai observée est de 2 m (secteur localisé), alors que la profondeur minimale est de 0,45 m. Une seule des tranchées effectuées ne présentait possiblement pas de remblai. Des débris provenant majoritairement d'automobiles ont été observés dans la majorité des tranchées effectuées. Tous les débris ont été rencontrés dans la couche de remblai.

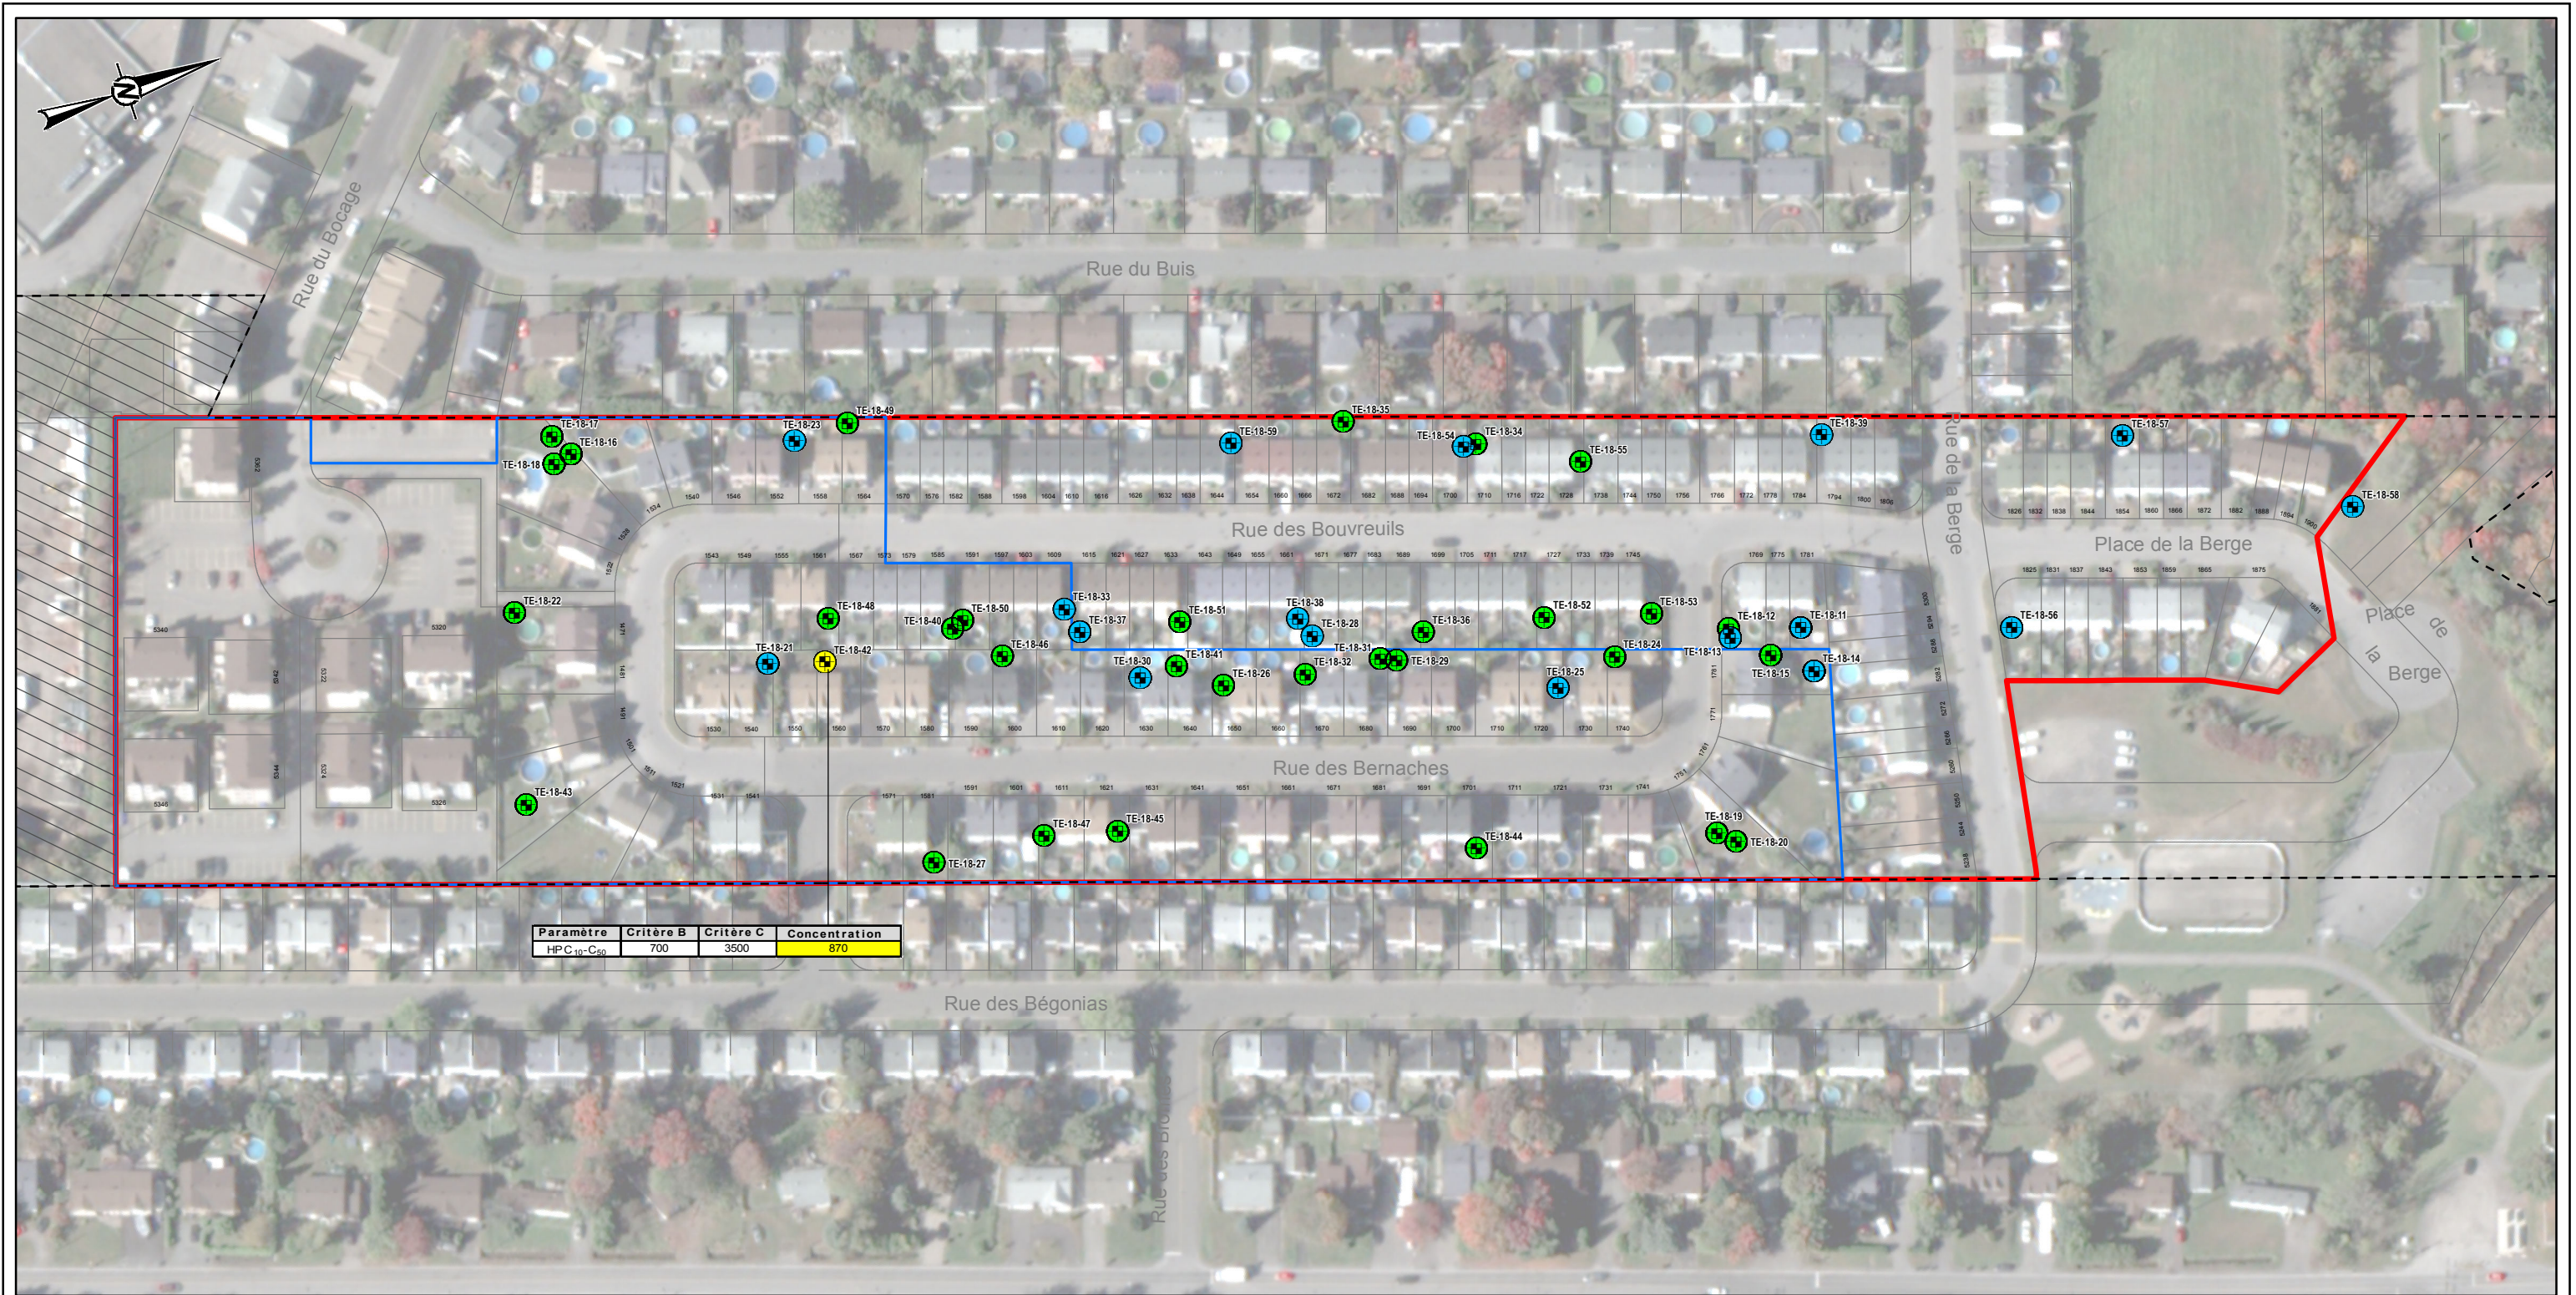
SOMMAIRE DE LA QUALITÉ DES SOLS DANS LES TRANCHÉES D'EXPLORATION

Les résultats d'analyse des échantillons de sols ont révélé des concentrations majoritairement inférieures aux critères B du ministère de l'Environnement et de la Lutte contre les changements climatiques³ (MELCC) pour les paramètres analysés, à l'exception d'un échantillon sur la propriété située au 1560, rue des Bernaches, où la concentration en hydrocarbures pétroliers (HP) C₁₀-C₅₀ de 870 mg/kg s'est trouvée dans la plage B-C (critère B de 700 mg/kg). Des travaux d'excavation sont présentement réalisés pour retirer les sols contaminés de la propriété.

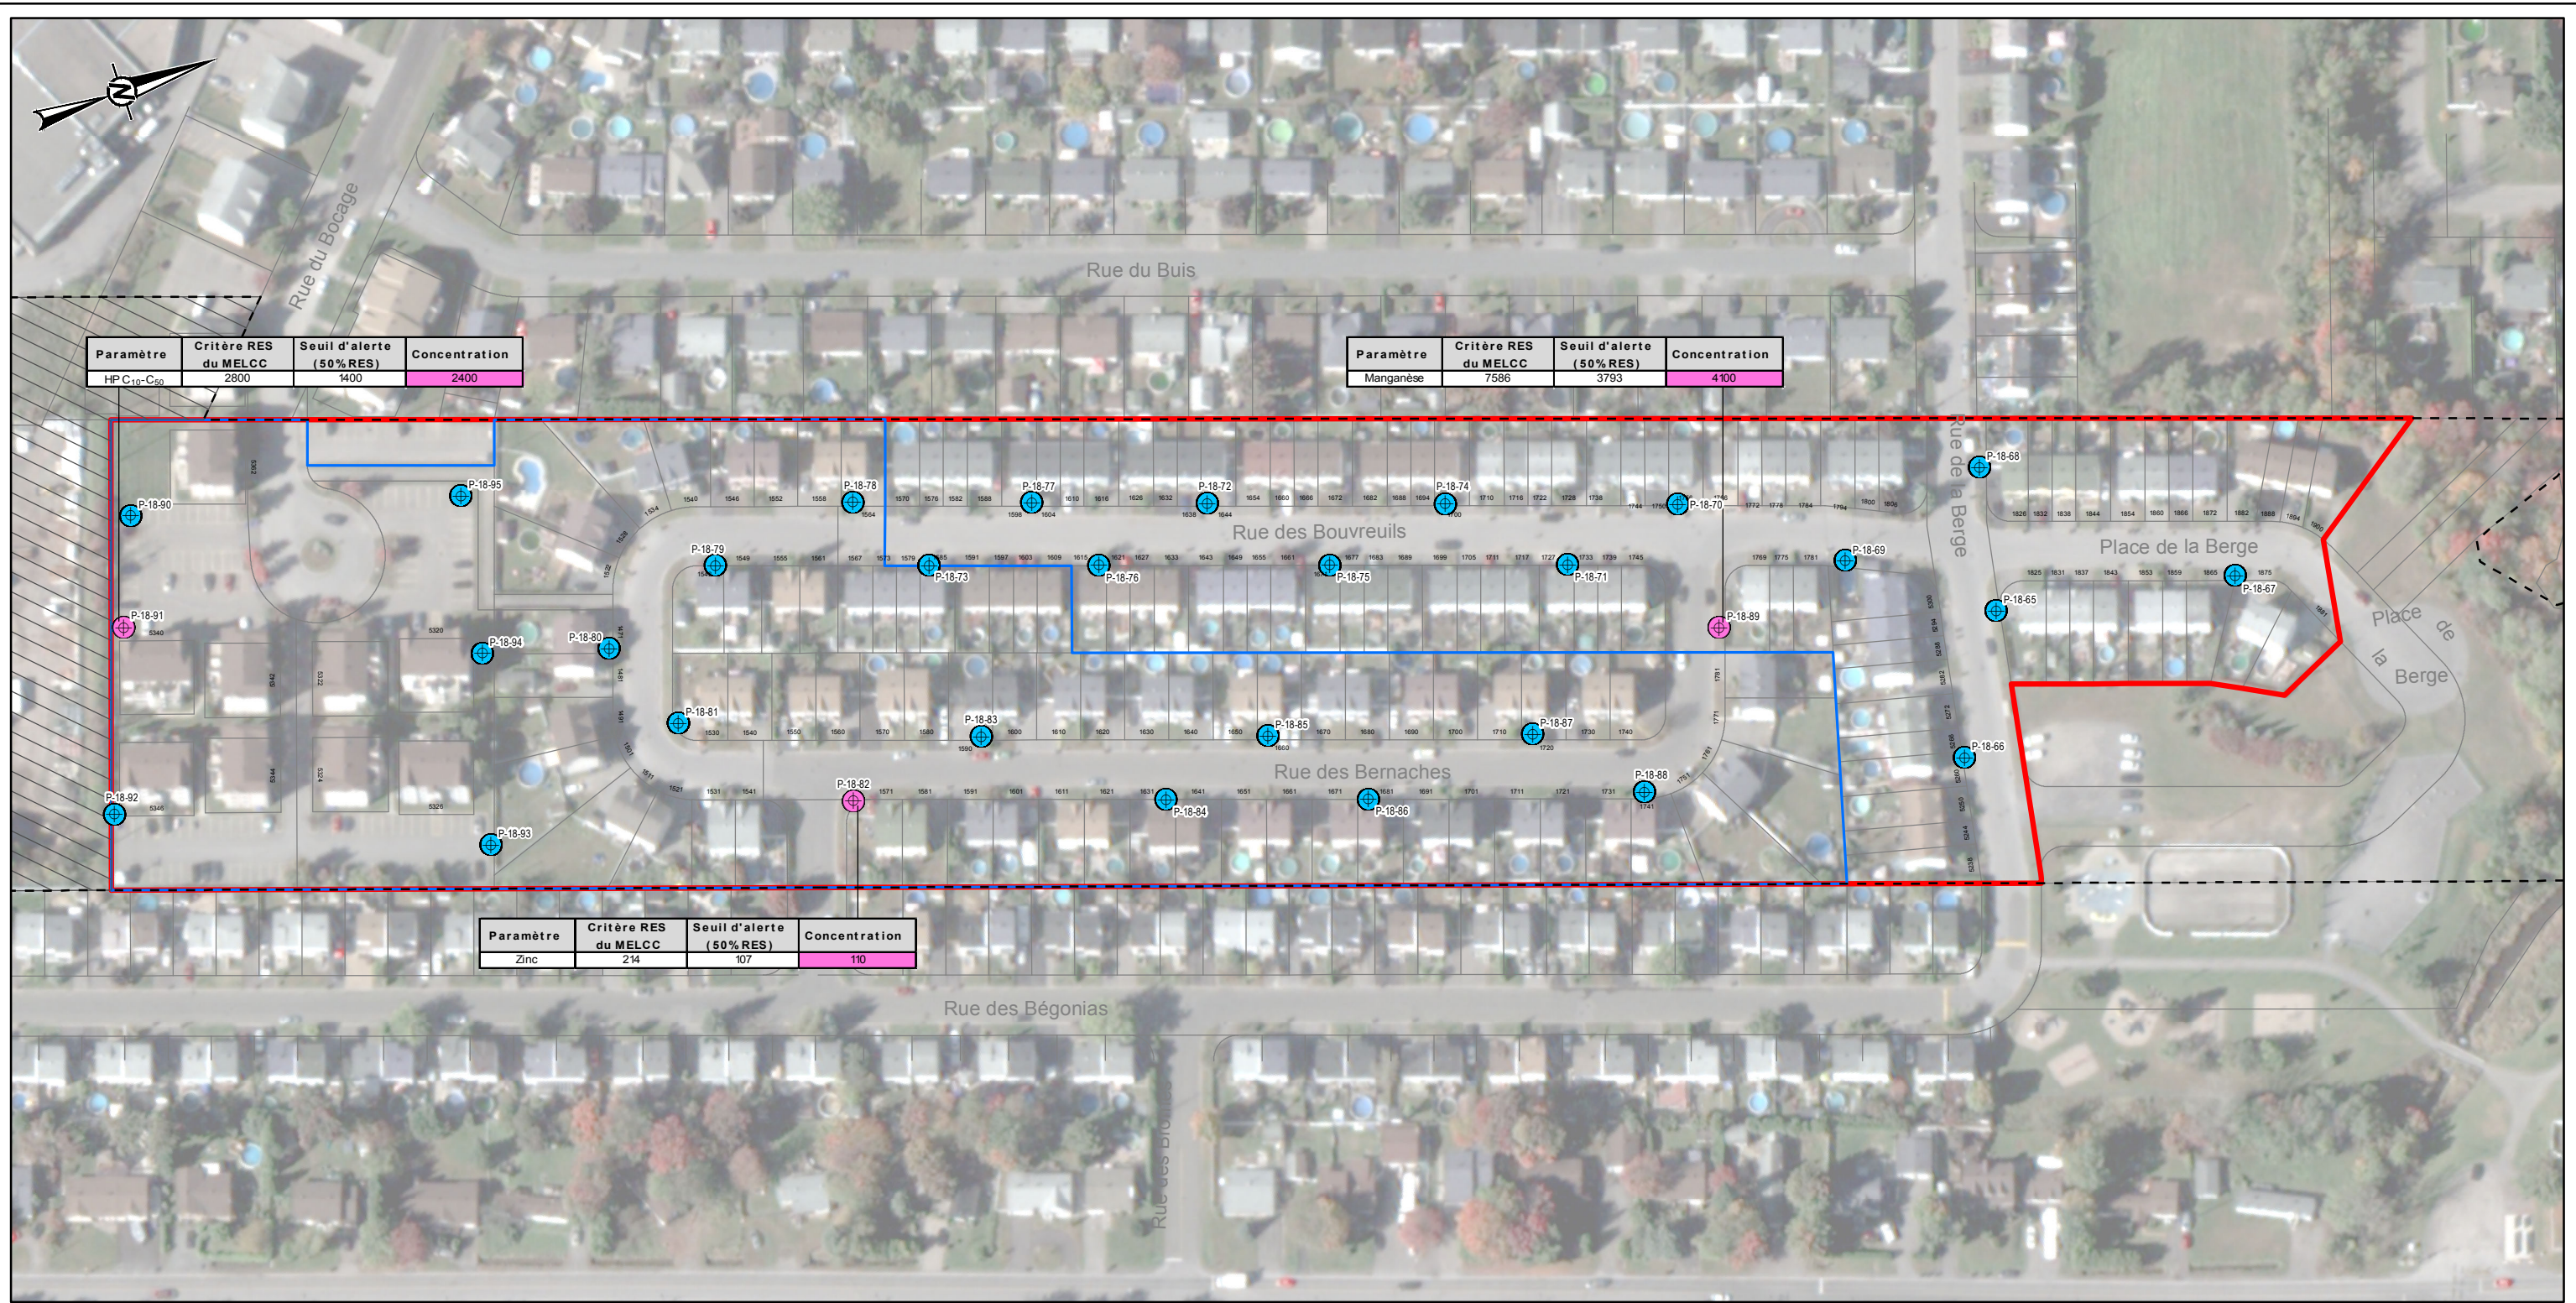
TITRE
SOMMAIRE DE LA QUALITÉ DE L'EAU SOUTERRAINE

Des pointes filtrantes ont été insérées de part en part du site pour échantillonner l'eau souterraine. Les données analytiques sur les eaux souterraines ont montré trois dépassements du seuil d'alerte de résurgence dans les eaux de surface (RES) du MELCC (manganèse, zinc et HP C₁₀-C₅₀), mais aucun dépassement du critère comme tel.

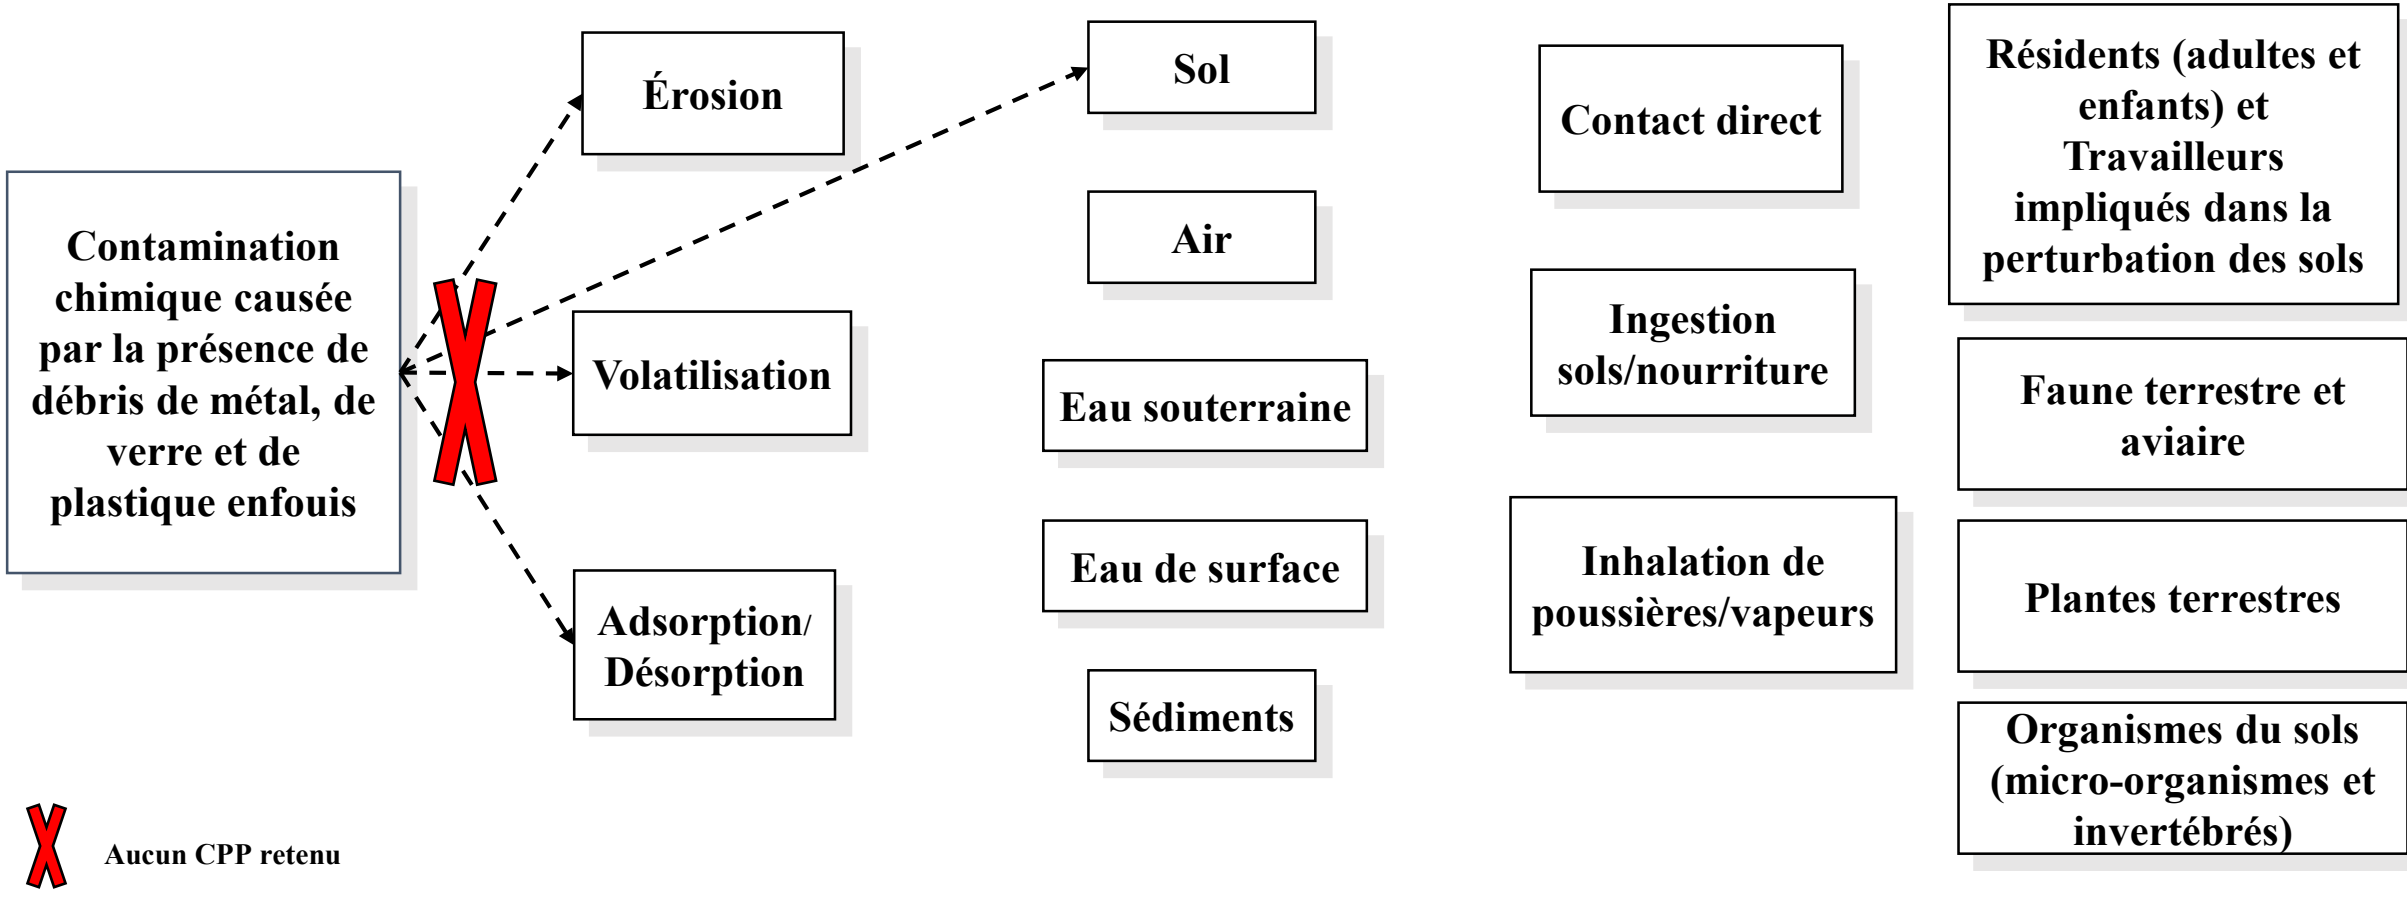
FIGURE 4
Modèle conceptuel d'exposition
Risques à la santé

La formulation de la problématique n'a identifié aucune source de stress (aucun CPP retenus) pour les récepteurs humains et écologiques potentiels et, par logique, aucune voie d'exposition significative. Les différents éléments de l'analyse du risque ont été intégrés dans un modèle conceptuel d'exposition (figure 4) qui illustre les cheminements possibles des contaminants chimiques dans les sols et l'eau souterraine du site, de la source aux récepteurs, en passant par les compartiments environnementaux applicables.

En raison de l'absence de CPP dans les sols et l'eau souterraine, aucune voie d'exposition potentiellement significative n'a été retenue pour les récepteurs humains et écologiques. Cependant il existe un risque non négligeable associé à la présence de débris dans les sols sur le site pouvant justifier la mise en place de mesures de mitigation ciblées. Les voies d'exposition et les récepteurs en lien avec la présence de débris enfouis sont présentés par des flèches rouges sur le modèle conceptuel d'exposition de la figure 5 et discutées plus en détail à la section 3.0.

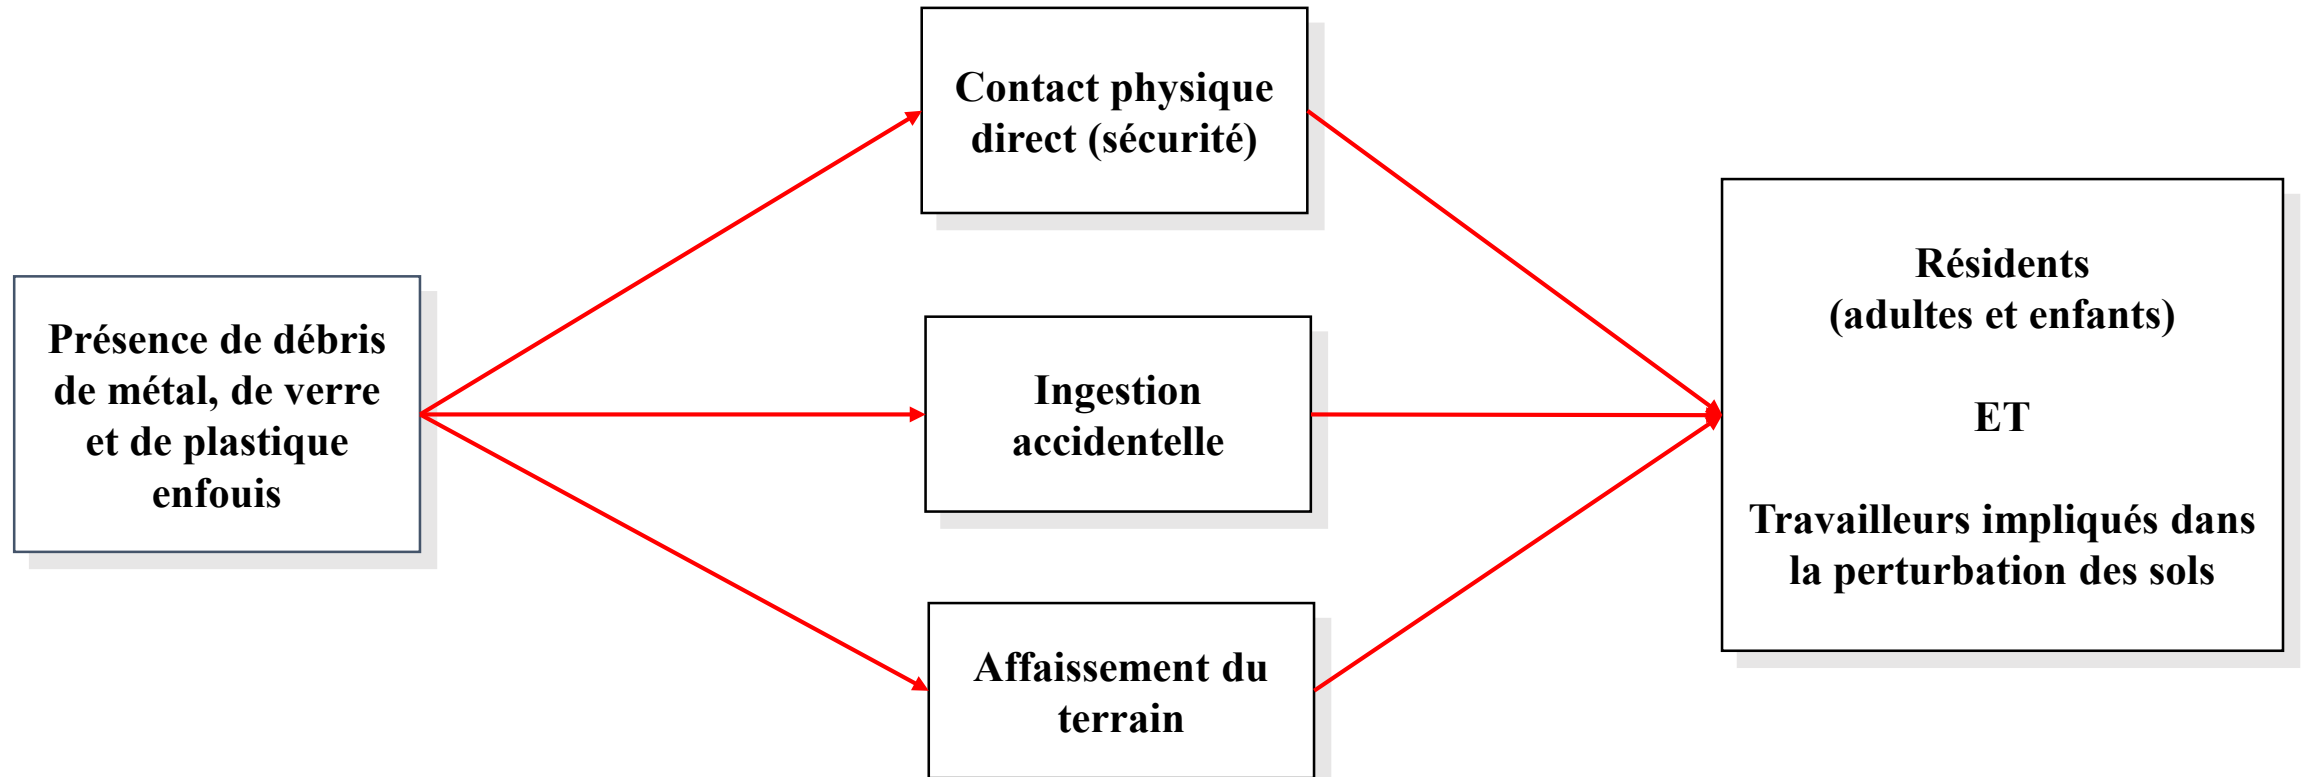
FIGURE 5
Modèle conceptuel d'exposition
Risques à la sécurité

La présence des débris sur l'ensemble du site présente donc un risque possible à la sécurité des usagers du site, par contact physique direct, par ingestion accidentel ou par affaissement des terrains. Ces voies d'exposition retenues sont représentées par les flèches rouges sur le modèle conceptuel d'exposition (figure 5). Par conséquent, un plan de gestion est requis pour gérer ces dangers, lequel doit inclure la gestion des débris affleurants (par excavation par exemple), l'installation d'une barrière physique et/ou le comblement des cavités avec un matériel de remblai pour prévenir le contact avec les débris et améliorer la stabilité du sol. De telles mesures feront l'objet d'un plan de gestion des risques à la sécurité qui sera présenté sous pli séparé.

Cependant, la présence de débris dans les sols de surface et dans les sols plus profonds (remblai) pourrait constituer un risque pour les résidents, et plus particulièrement pour les enfants ou les travailleurs s'il devait y avoir un contact physique direct avec ces débris. Il est donc recommandé d'élaborer un plan de gestion du risque à la sécurité et de mettre en place des mesures d'atténuation pour prévenir le contact physique avec ces débris, améliorer la stabilité du sol et ainsi prévenir d'éventuelles blessures. Les détails du plan de gestion du risque à la sécurité sont fournis sous couverture séparée.
